# 石綿事前調査結果詳細表

建物名 鶴見幼稚園

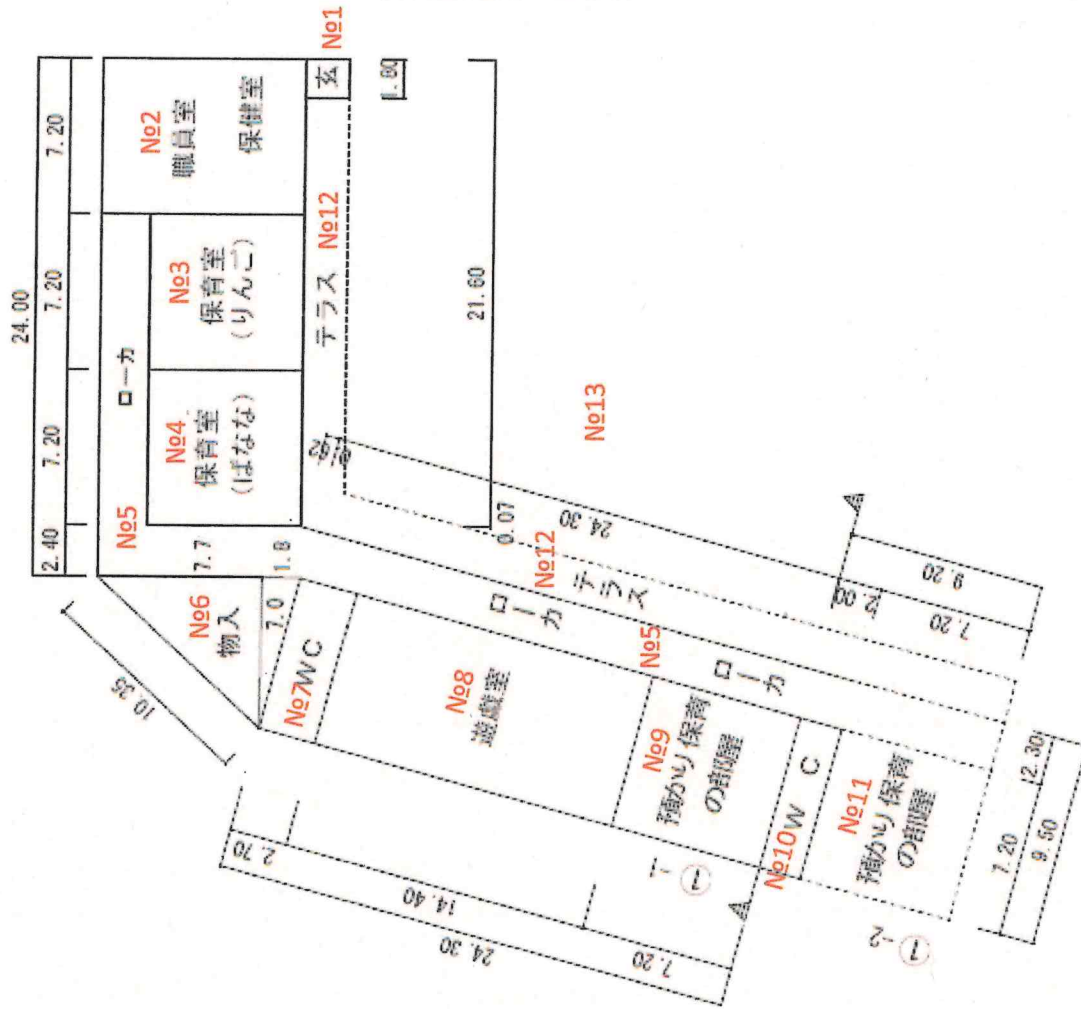
【部屋番号】

- No.1 玄関
- No.2 職員室・保健室
- No.3 保育室(りんご)
- No.4 保育室(ばなな)
- No.5 廊下
- No.6 物入れ(どうぐのへや)
- No.7 便所①
- No.8 遊戯室(ホール)
- No.9 預かり保育の部屋①
- No.10 便所②
- No.11 預かり保育の部屋②
- No.12 テラス
- No.13 外部
